Infoprofil Heidbergsee Braunschweig

2.) Angaben zu physikalischen, geographischen und hydrologischen Eigenschaften

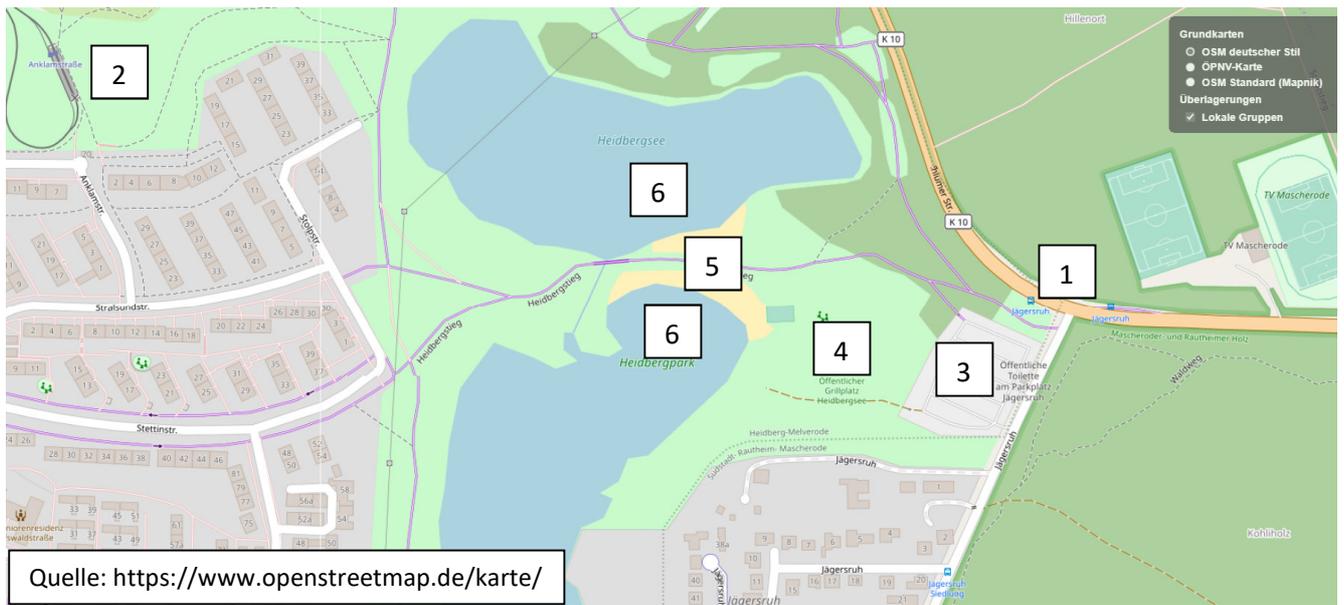
1. Haltestelle 471
2. Haltestelle Tram 1 und 2
3. Parkplatz mit Zugang zu öffentlichen sanitären Einrichtungen
4. Öffentlicher Grill- und Liegeplatz
5. Badestrand mit seichtem Einstieg auch für Nichtschwimmer ohne Abgrenzungen
6. Probeentnahmestellen

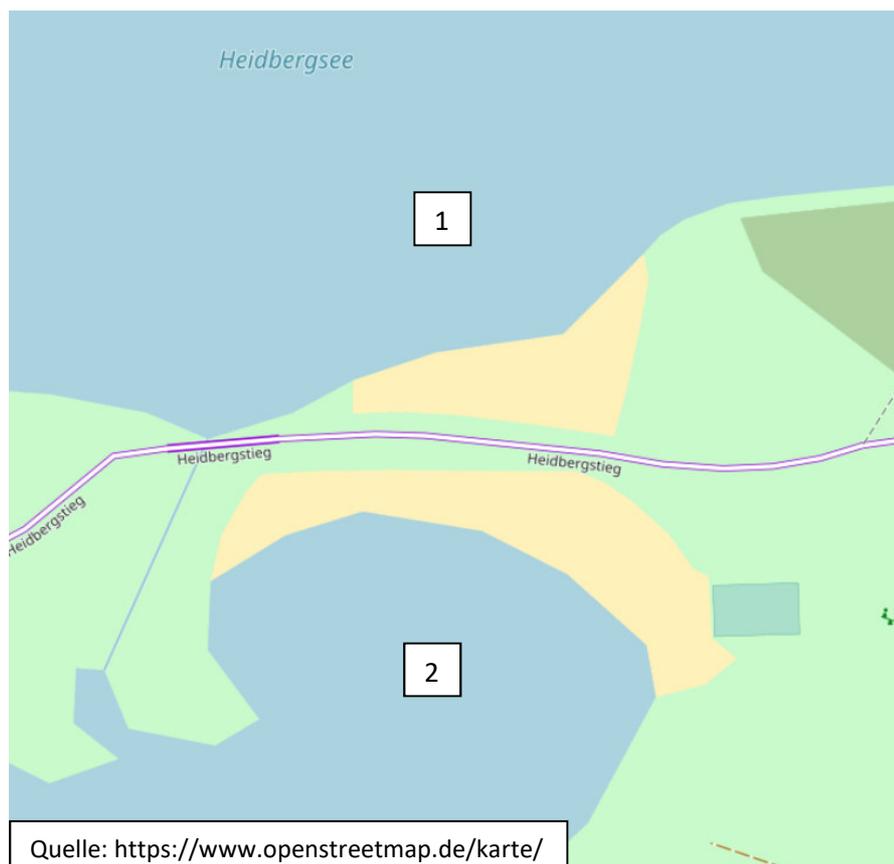
1. Probenahme nördliches Gewässer
2. Probenahme südliches Gewässer

Proben werden während der Badesaison im vier-Wochenrhythmus genommen und durch das Niedersächsische Landesgesundheitsamt untersucht. Zu den relevanten Parametern zählen:
